**Vejle Station**  
**Passager fastklemmes i indstigningsdøre**

4. marts 2013

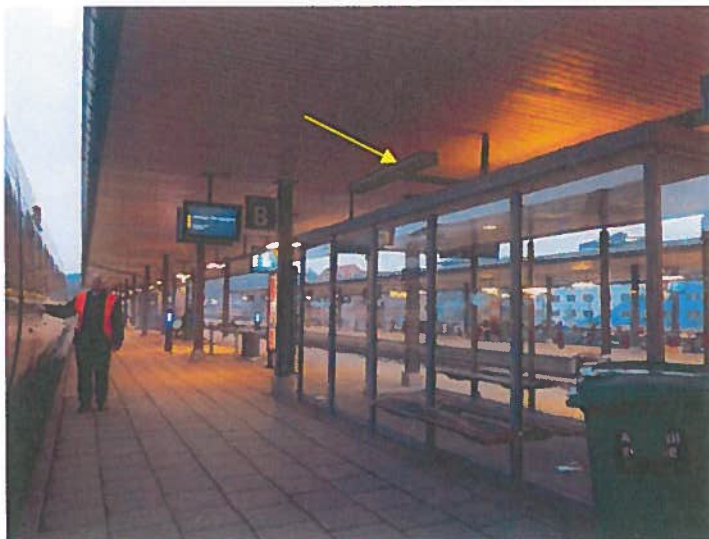
Belysningsforhold omkring venteværelse:

Som det fremgår af dokumentationen er 4 af disse lyskilder ude af funktion. Manglende lyskilder er (oplistet fra nord mod syd.) 2 punktliskilder ved informationsskærmene samt 1 lyskilde over informationsskærmene. 1. efterfølgende lyskilde over venterummet er også uvirksom.

Generelt fremstår perronen som godt oplyst, dog skal det nævnes, at området omkring venteværelse og togsættets 2. indstigningsdør fremstår noget mørkere (sort pil).  
 Perron 6. har en let indadgående krumning, hvilket ikke forringer Lokomotivførerens oversigtsforhold (rød linje)  
 Afstanden (Gul linje) fra Lokomotivføreren til 2. indstigningsdør er målt til 37 meter.

Perron 6. havde 4 uvirksomme lyskilder hvilket kan have en afgørende betydning for Lokomotivføreren visuelle orientering ved det bagerste dørsæt.

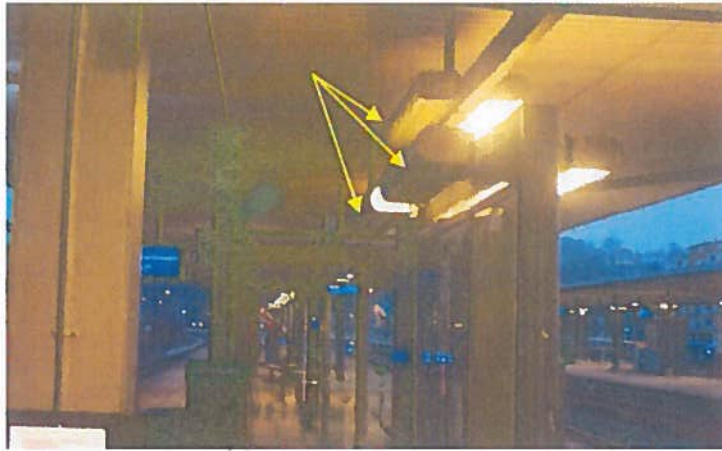
Belysningsforhold omkring informationsskærme:

Der er således ingen virksomme lyskilder mellem informationsskærmene og venterummet.

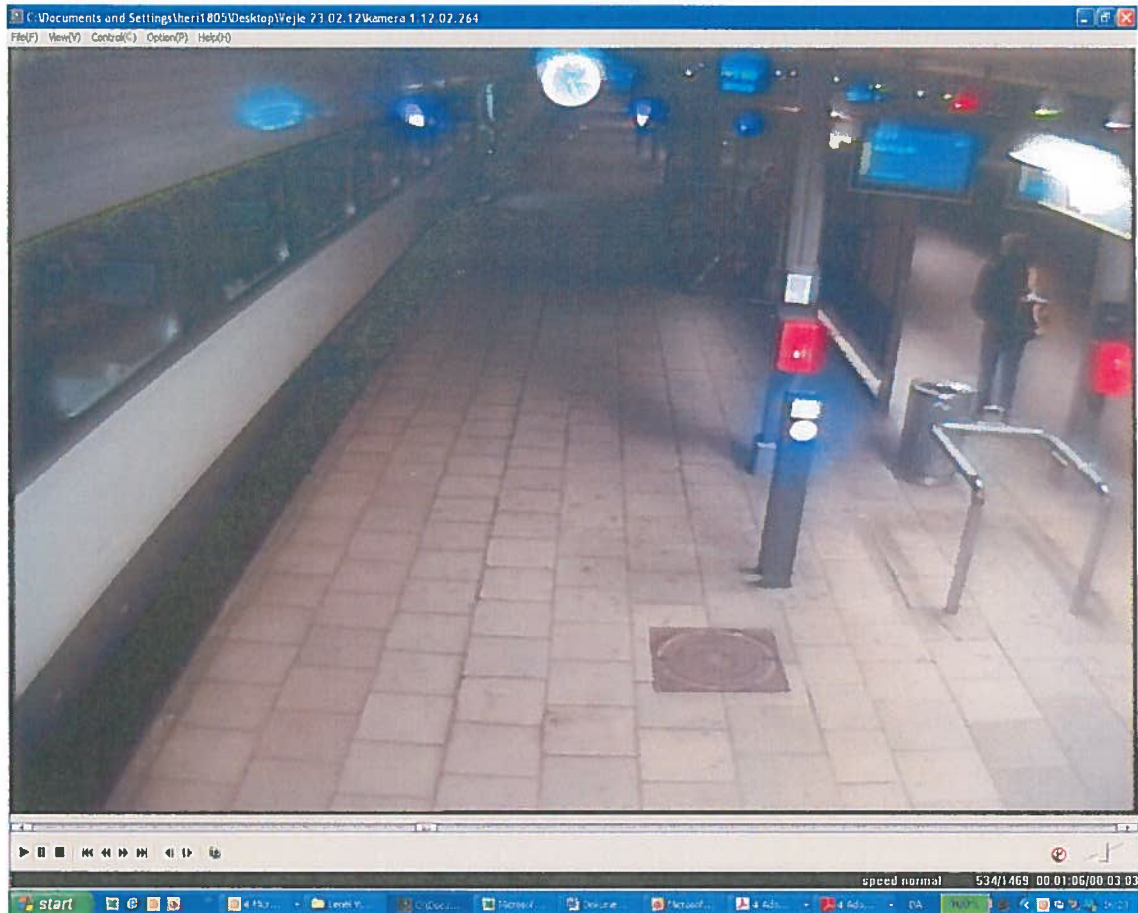
## Første dørlukning. Still-billede 1.

Tid: 00:01:06: Lokomotivføreren registrerer afsluttet passagerudveksling, og aktiverer dørlukkefunktionen.

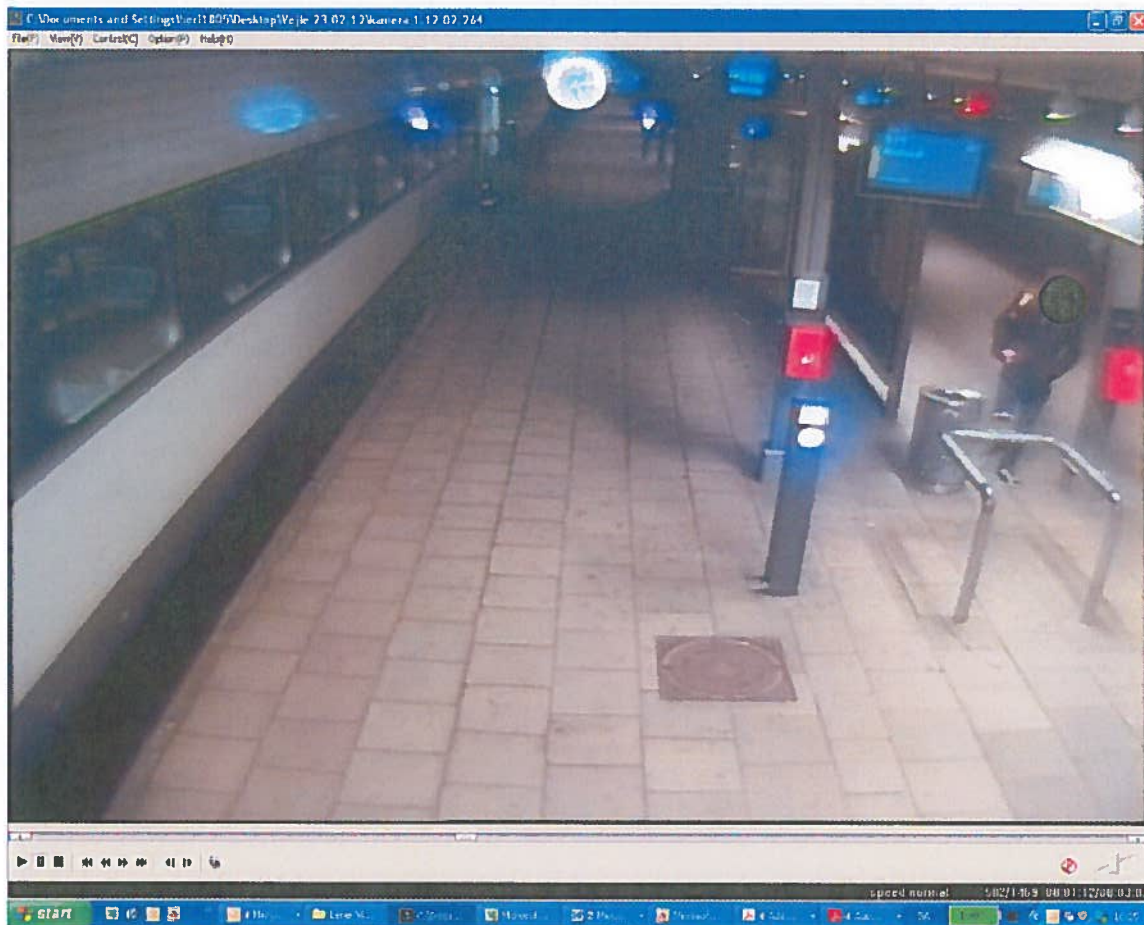
## Første dørlukning. Still billede 2.

Tid: 00:01:12. Bagerste indstigningsdør er begyndt at lukning. Der er fysisk kontakt med passageren ved indstigningstrin – derfor reverserer denne dør til neutral (afluftes)

Passageren kommer uventet frem fra området bag venterummet. Lokomotivføreren registrerer "dørfejl" og forlader nu sin position ved sidevinduet for at bortkvittere fejlen på førerbordet.

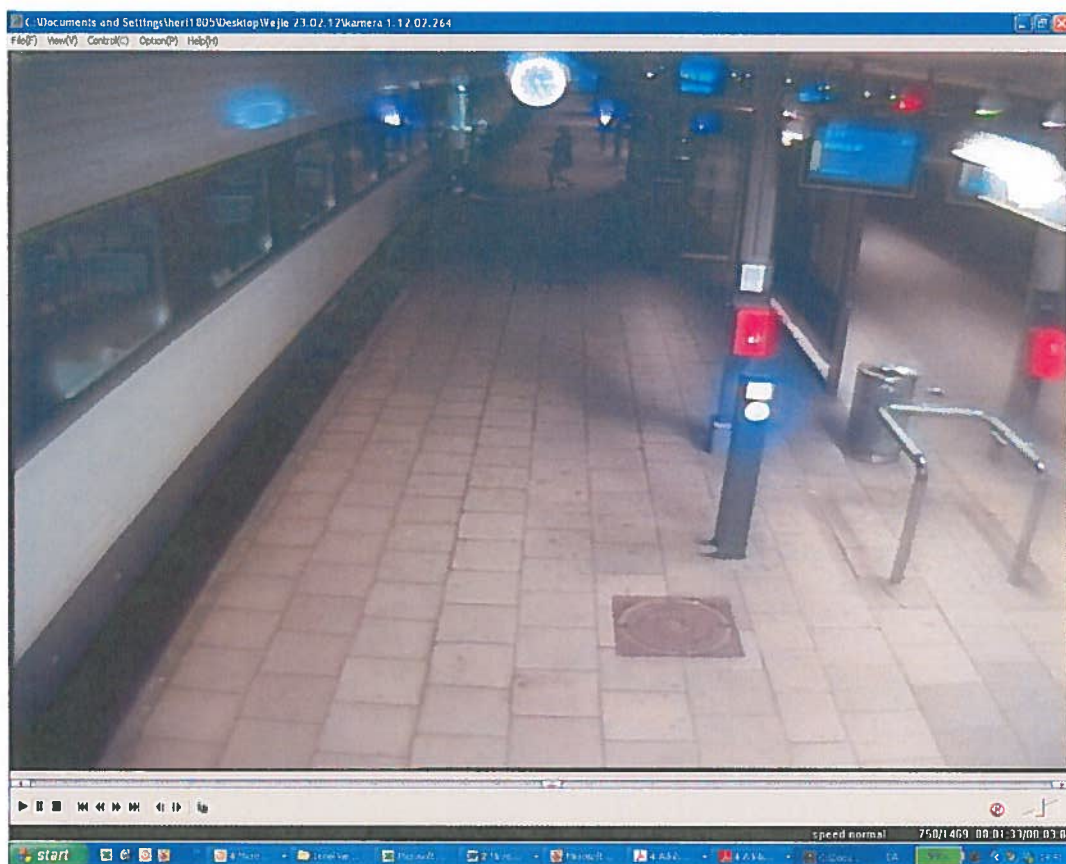
### Anden dørlukning. Still-billede 1.

Andet dørlukningstilfælde dokumenteres af ét still-billede 20,6 sekund efter første dørlukningsforsøg.

Still-billedet viser øjeblikket 00:01:33, hvor indstigningsdøren påbegynder genlukning.

På perron ses 1 person ved indstigningsdør samt tilløbende (skadeslidte) Begge personer efterlades uden for indstigningsdøren. Sidstnævnte fanges med venstre jakkeærme/hånd mellem de to indstigningsdøre.

Togtypen litra MF er konstrueret og godkendt med klemsikring der er aktiv ved en genstand imellem dørbladene på mere end 80 mm. Klemsikringen suspenderes ved afstande på under 40 mm. Indstigningsdørene forsøges gænlukkes uden aktiv akustisk varslingsalarm.

Lokomotivføreren burde i dette tilfælde jf. DSB ODI 4.1.2 have fortaget efterkontrollen fra perronen.
