Transportministeriet, Danmark

IC4/IC2 Review

Oktober 2011

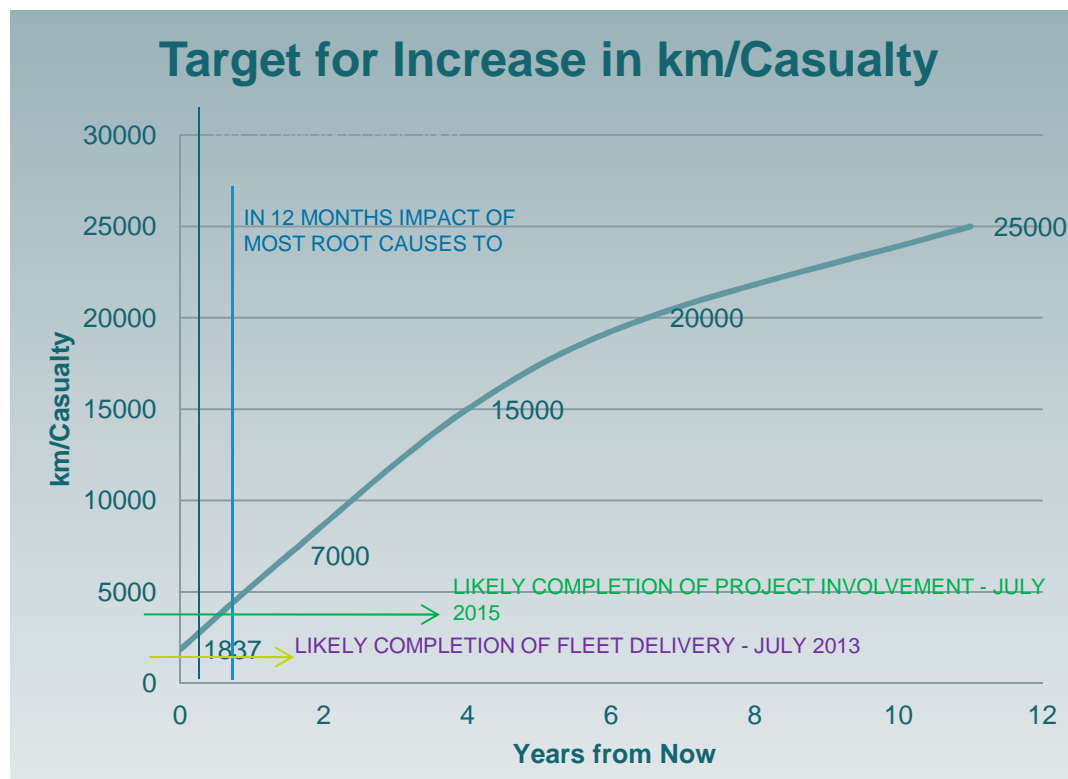
- Målsætning for pålidelighed og opstilling af mål (1):
 - Et "War Room" koncept foreslås, ligesom det bruges af større togproducenter
 - Sammenlignelige dieseltog i UK kører >20.000 km/hændelse – det betragtes som et realistisk mål for IC4
 - Baseret på vores granskning med IC4DT foreslår vi, at der opstilles følgende mål for øget pålidelighed:
